1 前言

青岛华金集团股份有限公司和青岛纺联集团于 2001 年投资 1 亿元，建设了“针织坯布染整深加工技术改造项目及染纱、服装面料染色及后整理技术改造项目”，项目位于青岛城阳区双元路 180 号，青大工业园内双元路以西，裕园一路以北，占地约 170 亩，建设染色车间、制衣车间、配电室、仓库、维修等辅助用房、污水处理站等，项目建成后可年产染色面料 4000t，染色纱线 4000t，高档服装面料染色后整理 1500 万米。

针织坯布染整深加工技术改造项目及染纱、服装面料染色及后整理技术改造项目环境影响后评价

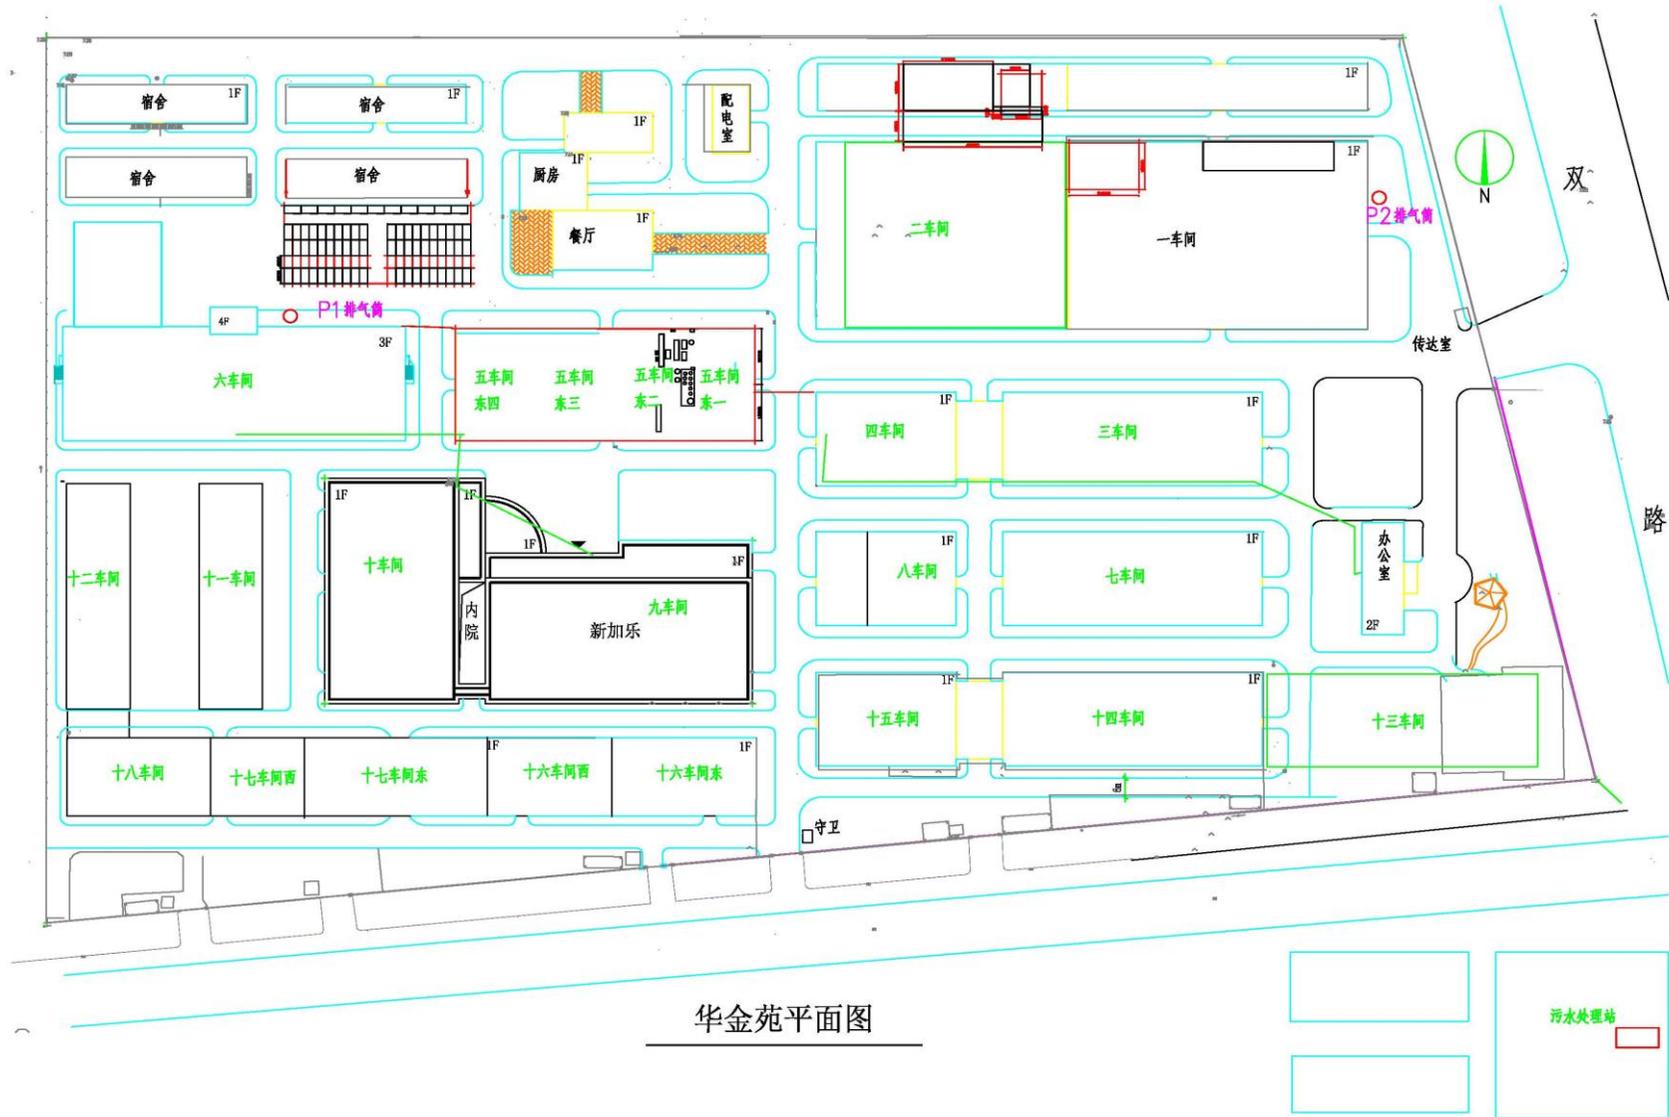
图 4.1-2 项目总平面布置图

公司按照功能分区布置，办公和生活设施集中布置在厂区西北侧，生产车间布置在厂区中部，污水处理站布置在厂区东南侧，紧靠车间废水排放口和市政污水管道接入口，缩短污水输送路程。项目总平面布置图见图 4.1-2。

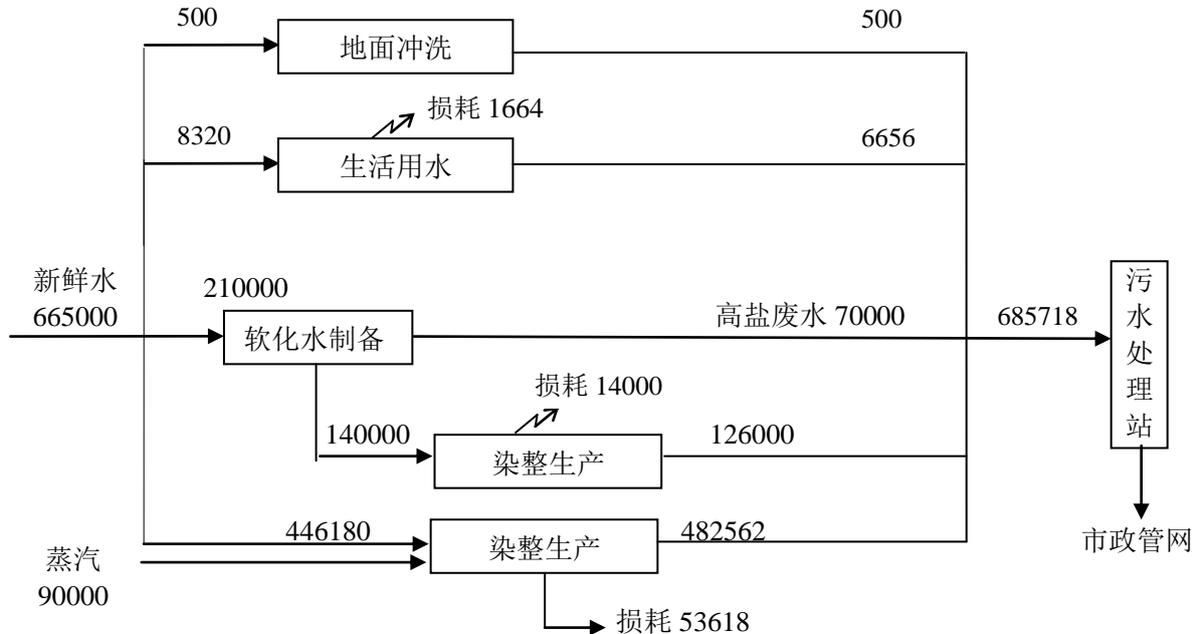
图 4.1-4 项目水平衡图单位: t/a

本项目产生的废水经厂区污水处理站处理后，经市政管网排入城阳城区污水处理厂处理。根据污水处理站近 1 年在线监测数据，项目废水小时流量均值 132m³/h，即项目废水量为 686400m³/a。

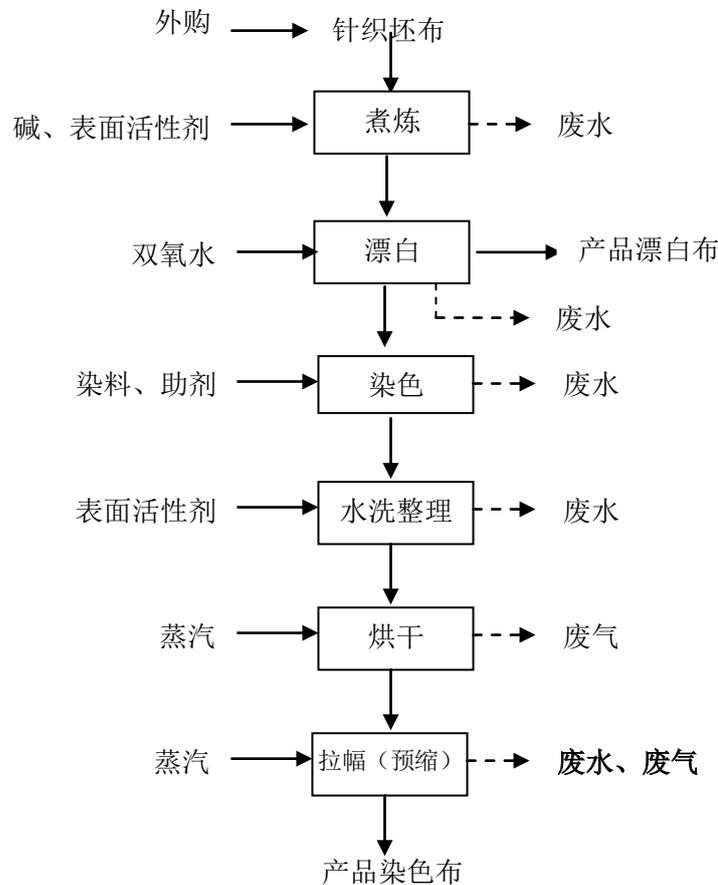
图 4.2-1 染整实际生产工艺流程图

(1) 煮炼：加入烧碱、表面活性剂，在 $>95^{\circ}\text{C}$ 、 $\text{pH}=10-13$ 时煮炼，该部分产生的废水量大，色深，COD、 BOD_5 浓度较大。

(2) 漂白：本项目使用漂白剂为双氧水，目的是去除纤维的有色杂质。

(3) 染色：项目采用活性染料加助剂，对原料进行染色，操作温度 $30\sim 60^{\circ}\text{C}$ 。

(4) 水洗：在水洗时加一定量的整理剂（柔软剂，表面活性等）等对织物进行整理，从而改变其机械物理性能，该工序废水中除含有纤维屑之外，还有残余的整理剂等。

(5) 烘干：利用烘干机对布匹进行烘干处理。此工艺有水蒸汽产生。

(6) 拉幅（预缩）：把干燥的布匹按照要求切展开，进行拉幅和高温定型，消除前面工艺产生的皱痕，使成品保持良好的尺寸热稳定性和外观的平整。定型机中产生的废气主要来自织物的纺丝油剂受热挥发、织物表面的各种染化料受热挥发，由于纺织品中的油剂、蜡质和柔软剂、树脂等在高温下为气态，产生了挥发性有机物（VOCs），以 VOCs 计。

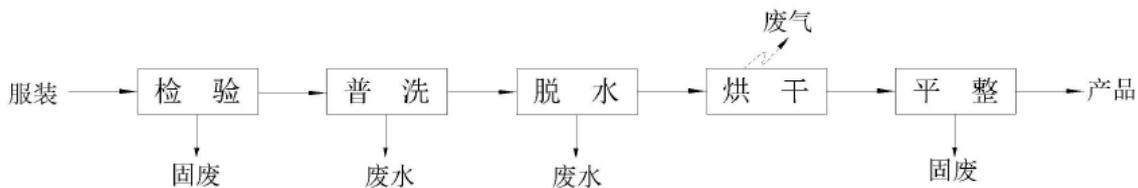
图 4.2-3 水洗生产工艺流程图

服装经质量检查后根据需求进行普洗（只洗一次，加柔顺剂，使用新鲜水），加工后通过脱水、烘干进入整理工序。

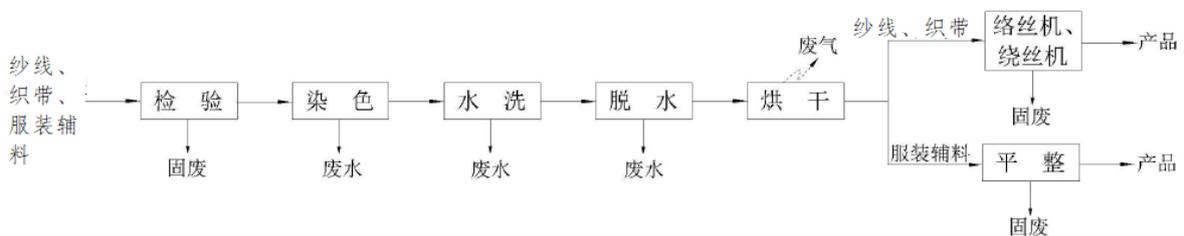
图 4.2-4 纱线、织带及服装辅料染色生产工艺流程图

对原料（纱线、织带、服装辅料）质量进行检查，主要进行内在和外观检验，检查后的原料进入染色机进行染色，染色完成后继续在染色机中进行水洗处理。水洗后的原料经脱水后进入烘干机烘干；烘干后的纱线、织带经络丝机、绕丝机形成成管产品；烘干后的服装辅料经整理、检查合格后即得成品入库待售。

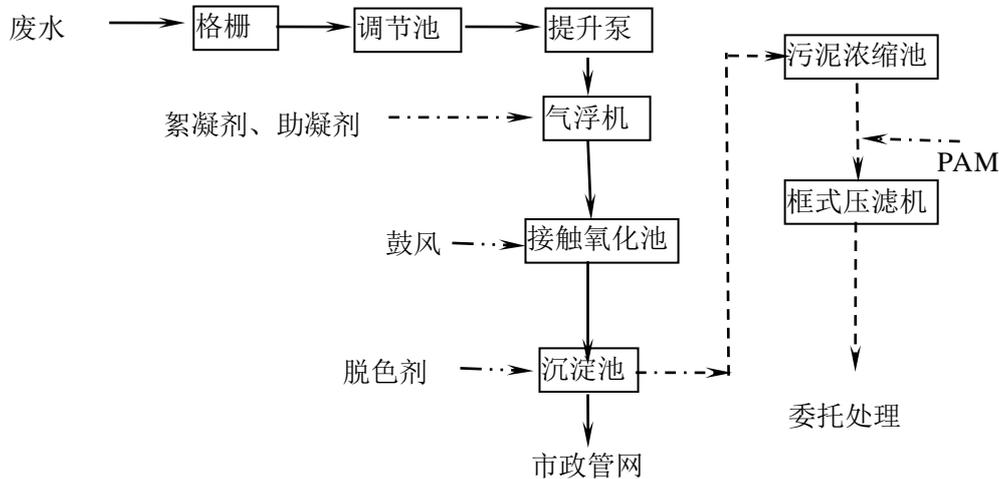
图 4.3-1 废水处理工艺流程图

企业于 2014 年 4 月将水解酸化池改造成气浮机，并投加絮凝剂助凝剂和脱色剂等，能更有效的去处 COD，出水能够达标排放。项目实际废水处理工艺详见图 4.3-1。

废水经格栅截除较大的固体杂质和纤维漂浮物后进入调节池，进行调节水量、均化水质，并且通过加酸调节 pH 值。调节池内污水经过提升泵提升进入后续增设的气浮机，并投加絮凝剂和助凝剂，使胶体颗粒等脱稳，形成大的絮体，并使其粘附于气泡上，借气泡上升的速度，强行使其上浮，实现快速的固液分离，对污水进行预处理，降低进入生化单元的处理负荷。

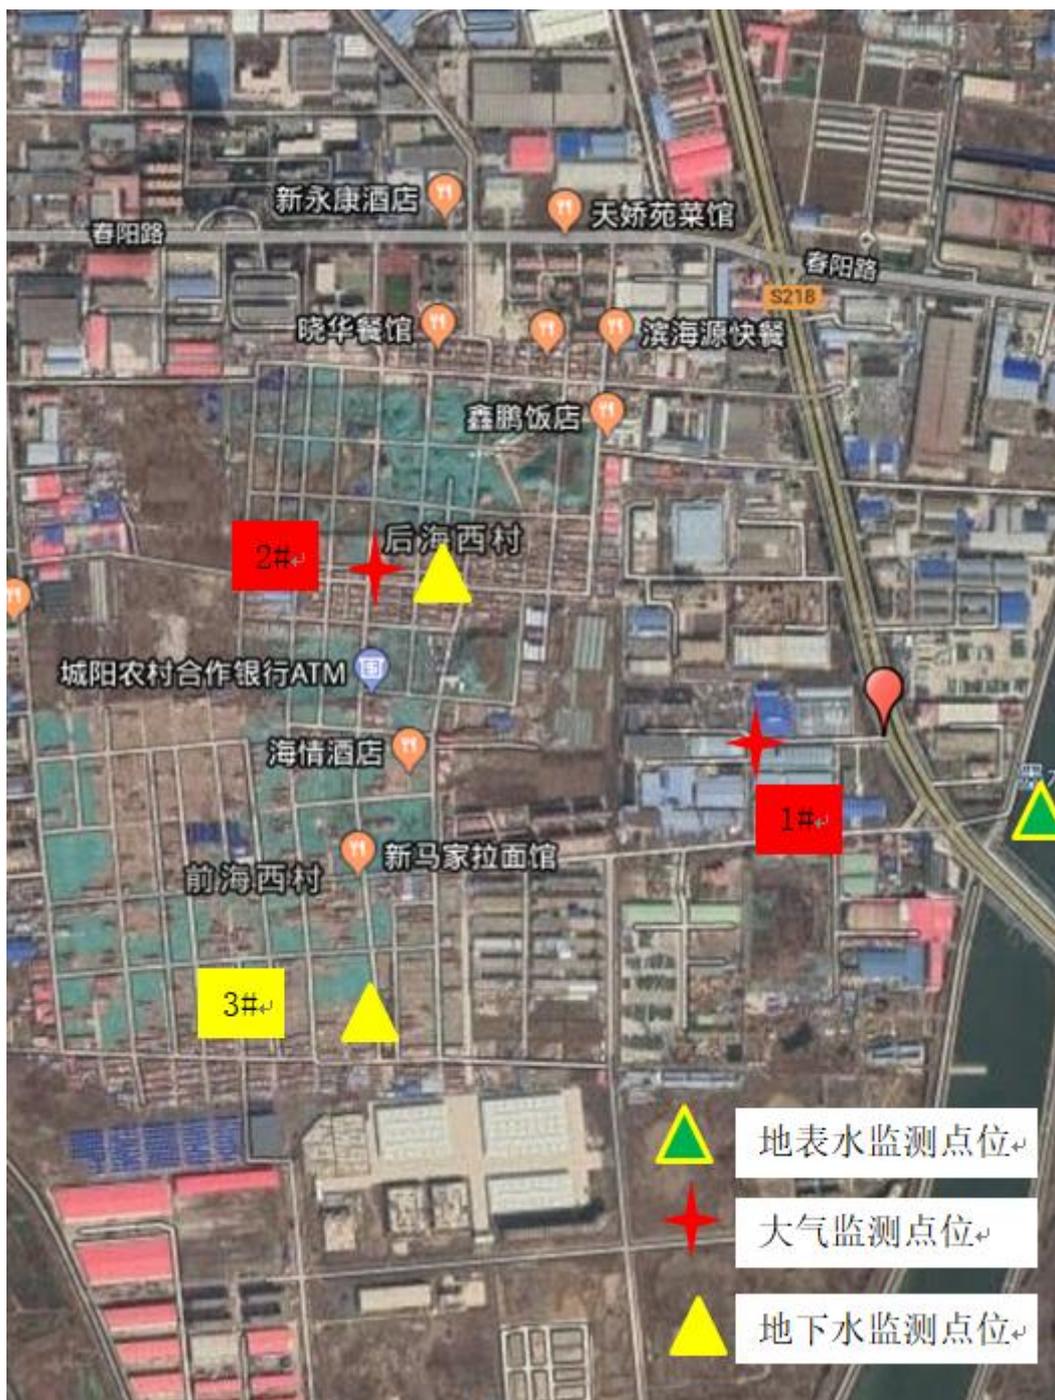
图 5.4-1 环境监测布点

序号	名称	相对项目方位	距厂址距离	设置意义
1#	项目所在地	——	——	——
2#	前海馨苑	W	30m	距离项目最近敏感目标

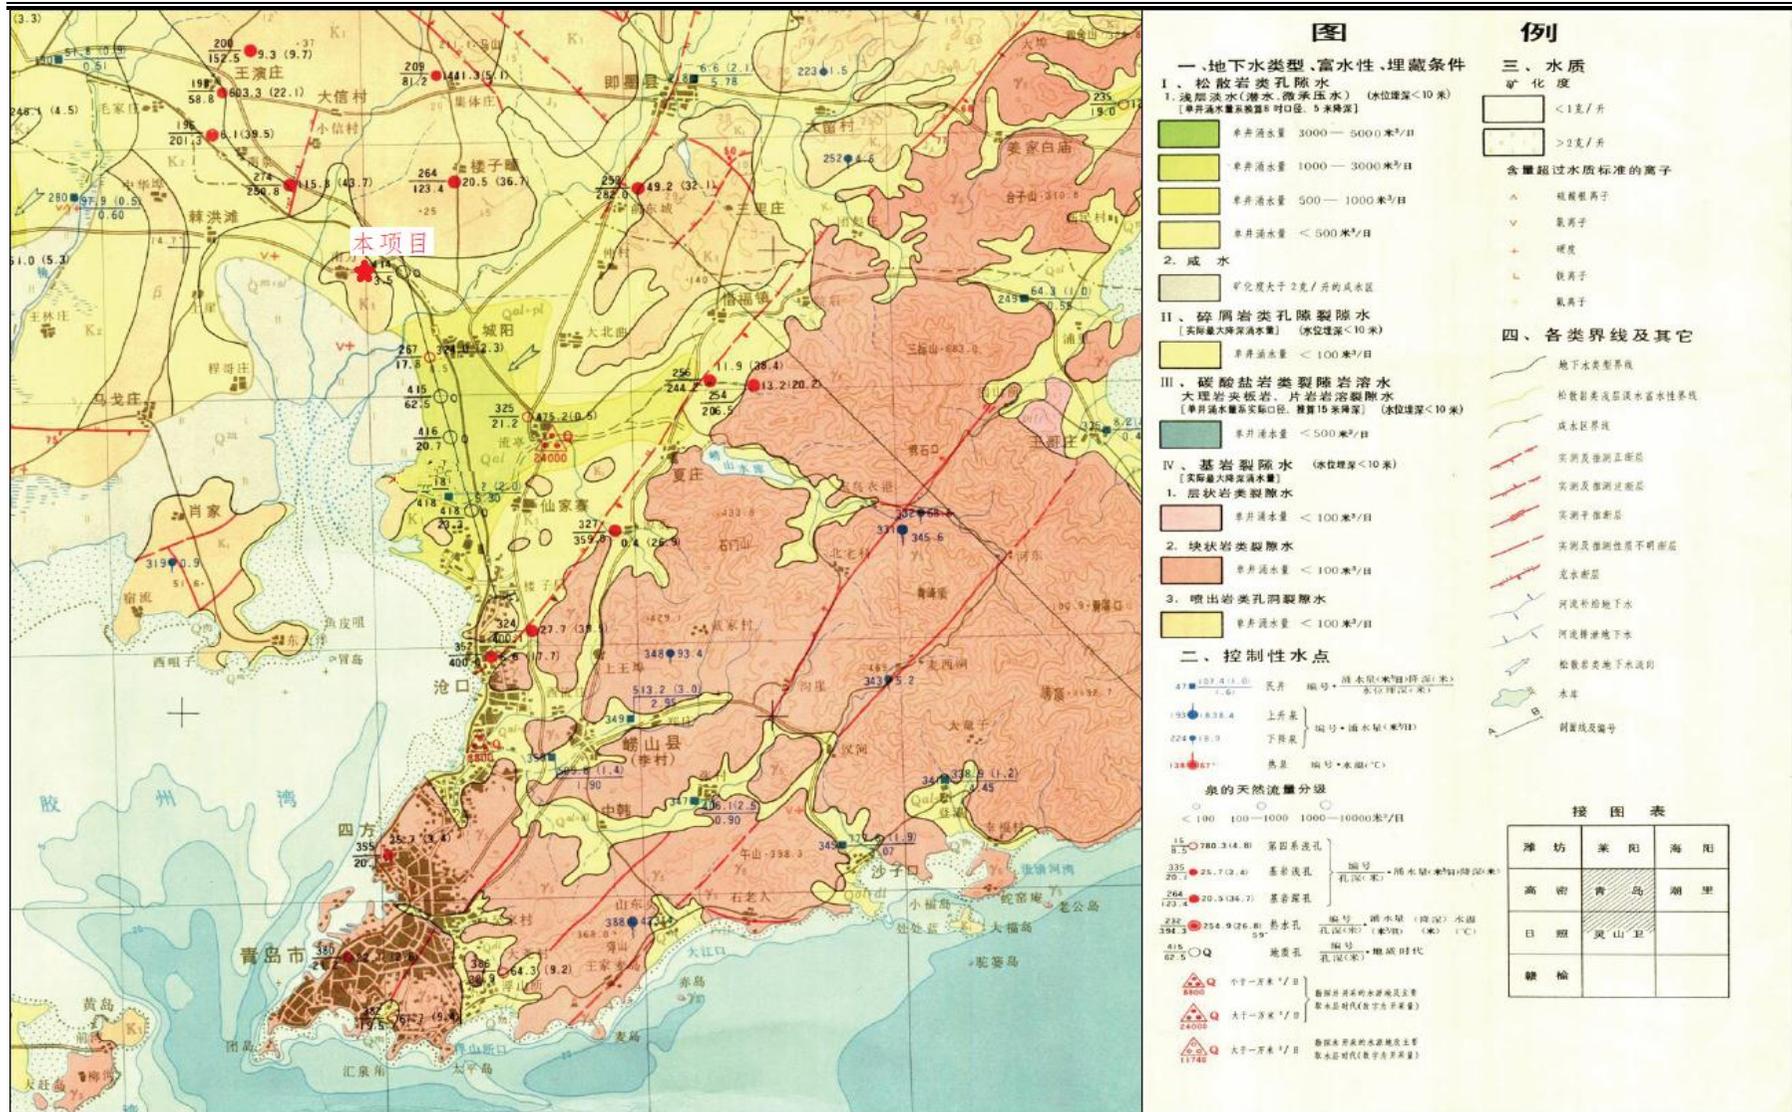
图 5.4-4 项目区域水文地质图

本项目调查范围内上部地层为第四系松散土层，主要分布有第四系全新统人工堆积层和冲洪积层粉质黏土、软土及粗砾砂，其下为上更新统冲洪积层粉质粘土、粗砾砂及卵砾石，构成了松散岩类孔隙水含水岩组。第四系下伏燕山晚期花岗岩，局部穿插有煌斑岩和细粒花岗岩等脉岩，风化裂隙发育，表层岩石呈砂土状、砂状、角砾状，为块状岩类风化裂隙水含水层；下伏完整基岩，构造裂隙较发育，为构造裂隙水赋存带。项目区域水文地质图见图5.4-4。

主要赋存于山间冲洪积成因的中粗砂中。水位埋深1~3米，按青岛标准地层分序，主要含水层为9层和12层砂土，以潜水为主，局部存在弱承压水。依据区域资料 and 实际抽水试验资料，张村河以北区域孔隙水相对丰富，渗透系数 $K=17\sim 30\text{ m/d}$ ；单井涌水量大为 $600\sim 1000\text{ m}^3/\text{d}$ ；其它区域孔隙水相对较贫，渗透系数 $K=5\sim 15\text{ m/d}$ ，单井涌水量 $100\sim 500\text{ m}^3/\text{d}$ 。

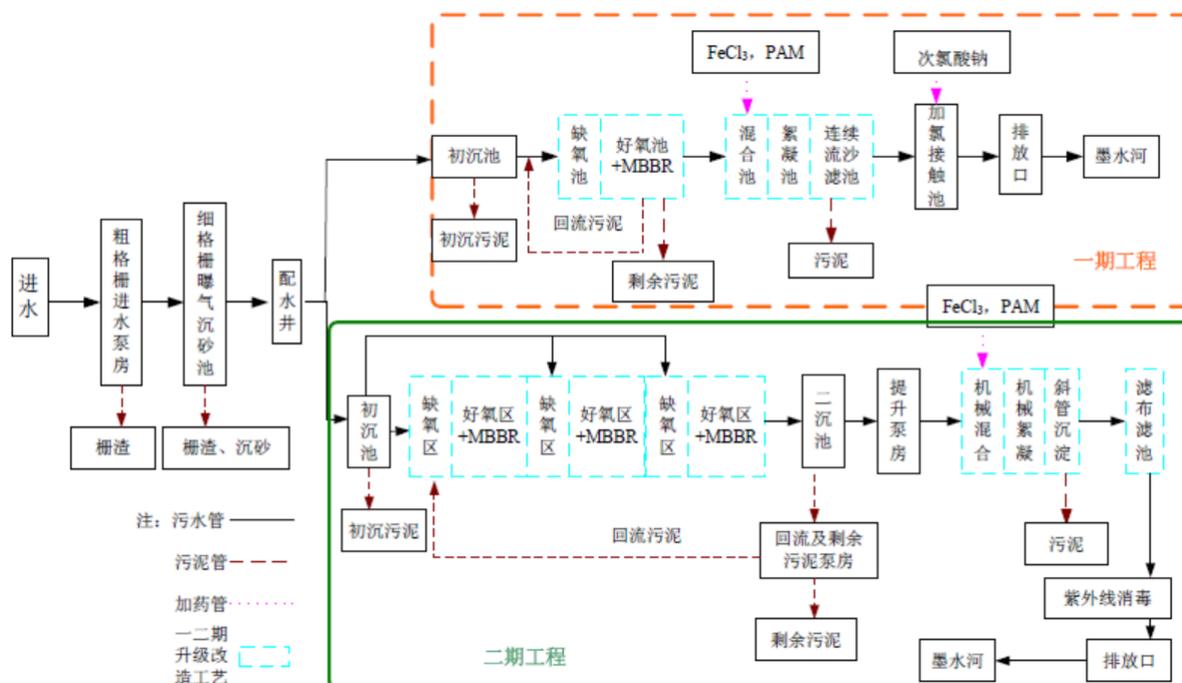
图 8.2-1 城阳城区污水处理厂污水处理工艺流程图

升级改造后，污水处理厂设计进、出水水质标准，工艺流程见图 8.2-1。
