李沧区文昌路以东、唐山路以南 LC-0501-018

地块

# 土壤污染状况调查报告

编制单位:青岛洁华环境科技有限公司

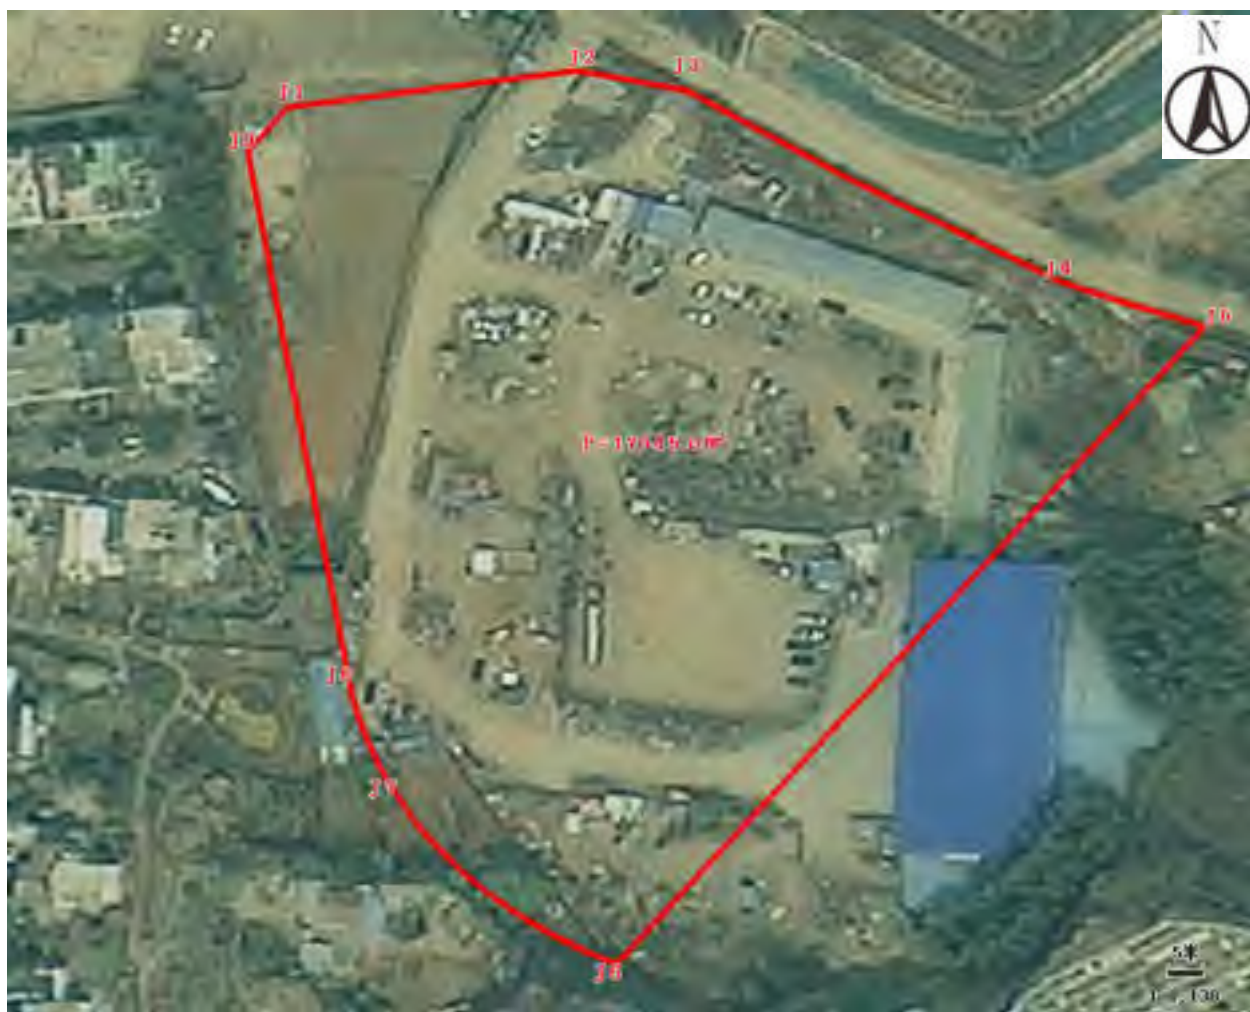
图 1.5-1 地块调查范围示意图

点号	X	Y
J1	4007401.165	40536274.696
J2	4007408.807	40536322.736
J3	4007404.826	40536340.929
J4	4007365.953	40536403.062
J5	4007356.829	40536427.108
J6	4007225.695	40536329.981
J7	4007261.218	40536292.710
J8	4007284.227	40536285.198
J9	4007392.006	40536268.052
S=17045.0 平方米，合 25.57 亩

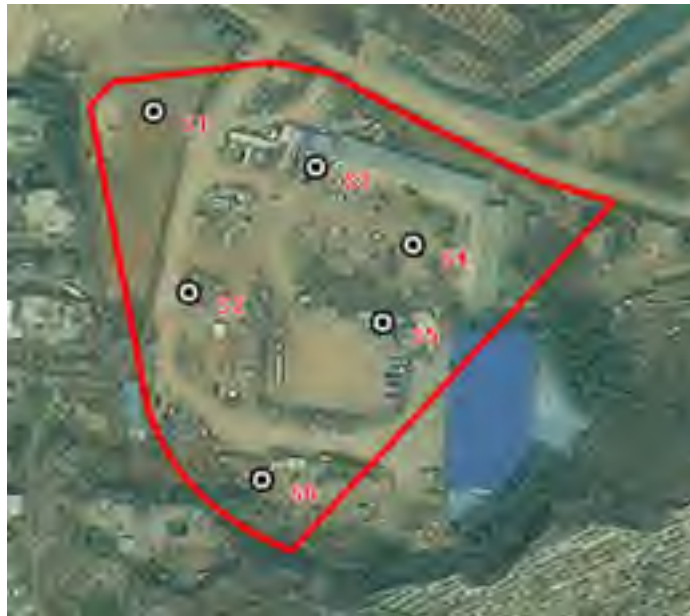
图 2.3-1 勘查点位示意图

本次水文地质勘查点位布设见图 2.3-1。

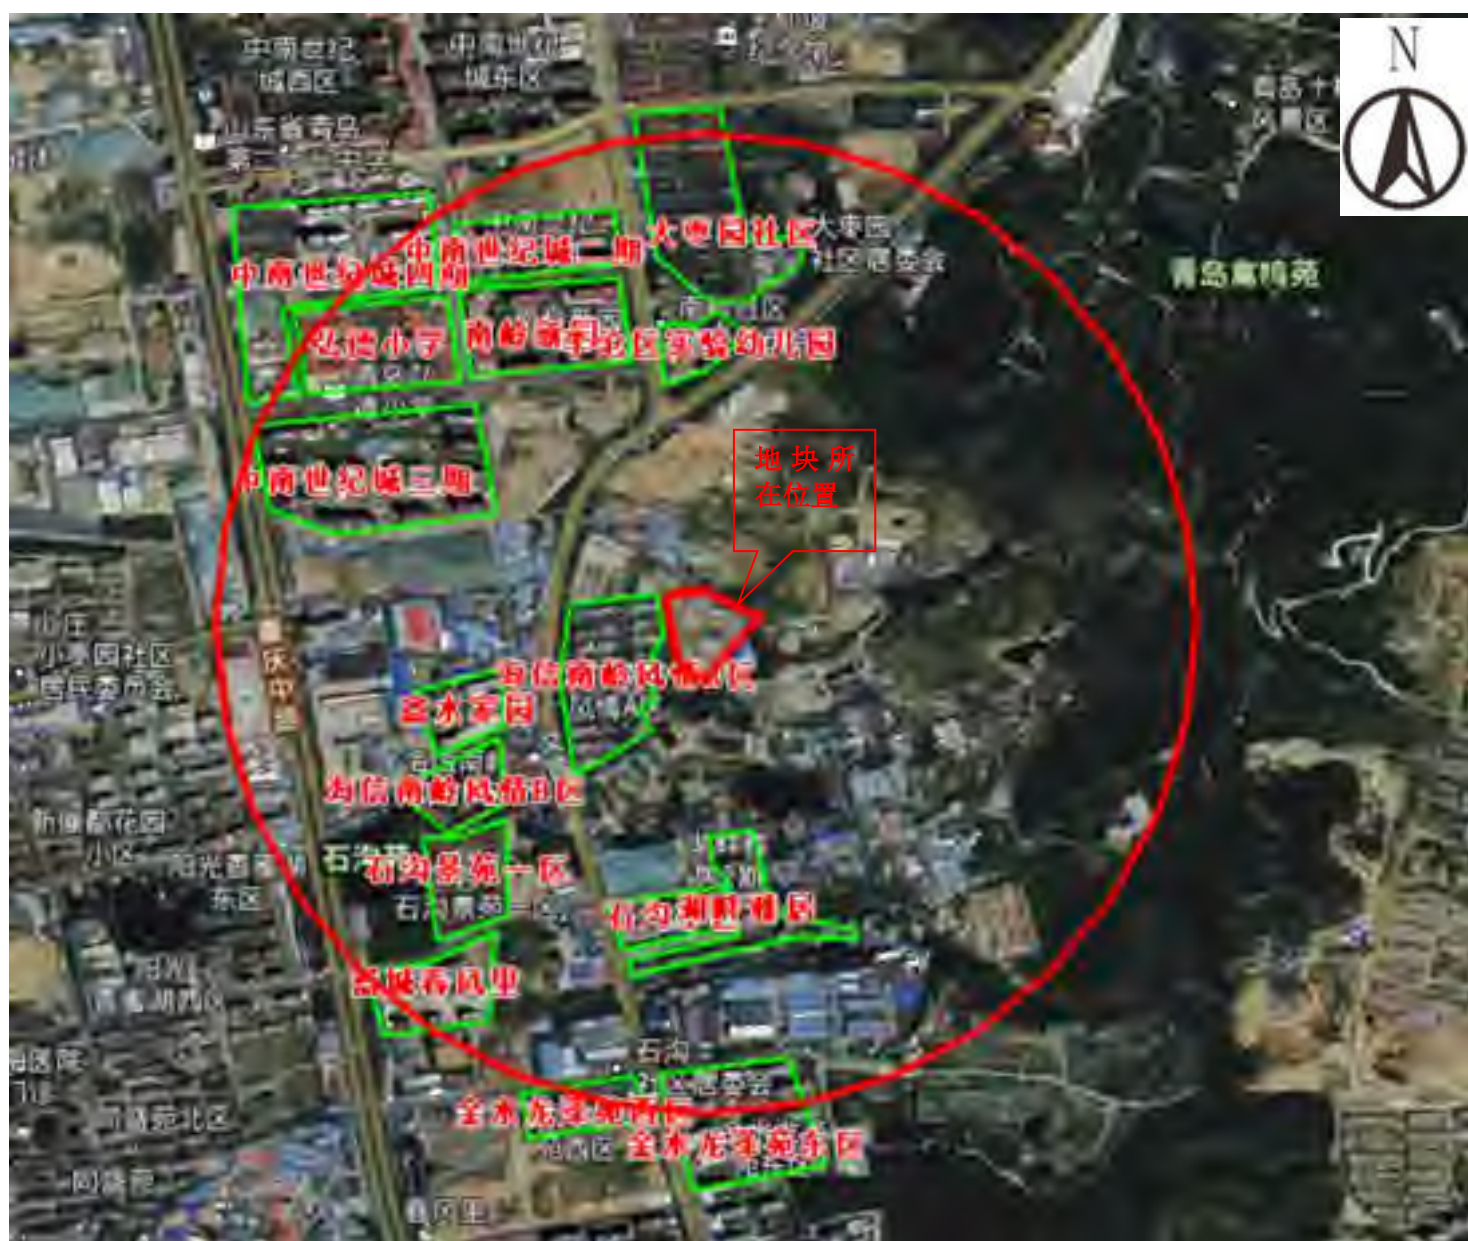
图 2.5-1 地块周边 1km 范围内敏感目标

调查地块位于青岛市李沧区唐山路、文昌路交界口东南侧，北至唐山路，隔路为在建中南林樾小区；东至山体荒地；南至山体荒地；西至华舜驾校、海信南岭风情 A 区、私人养鸽户。根据对地块周边环境的现场踏勘，地块周围 1km 范围内敏感目标详见图 2.5-1，表 2.5-1。

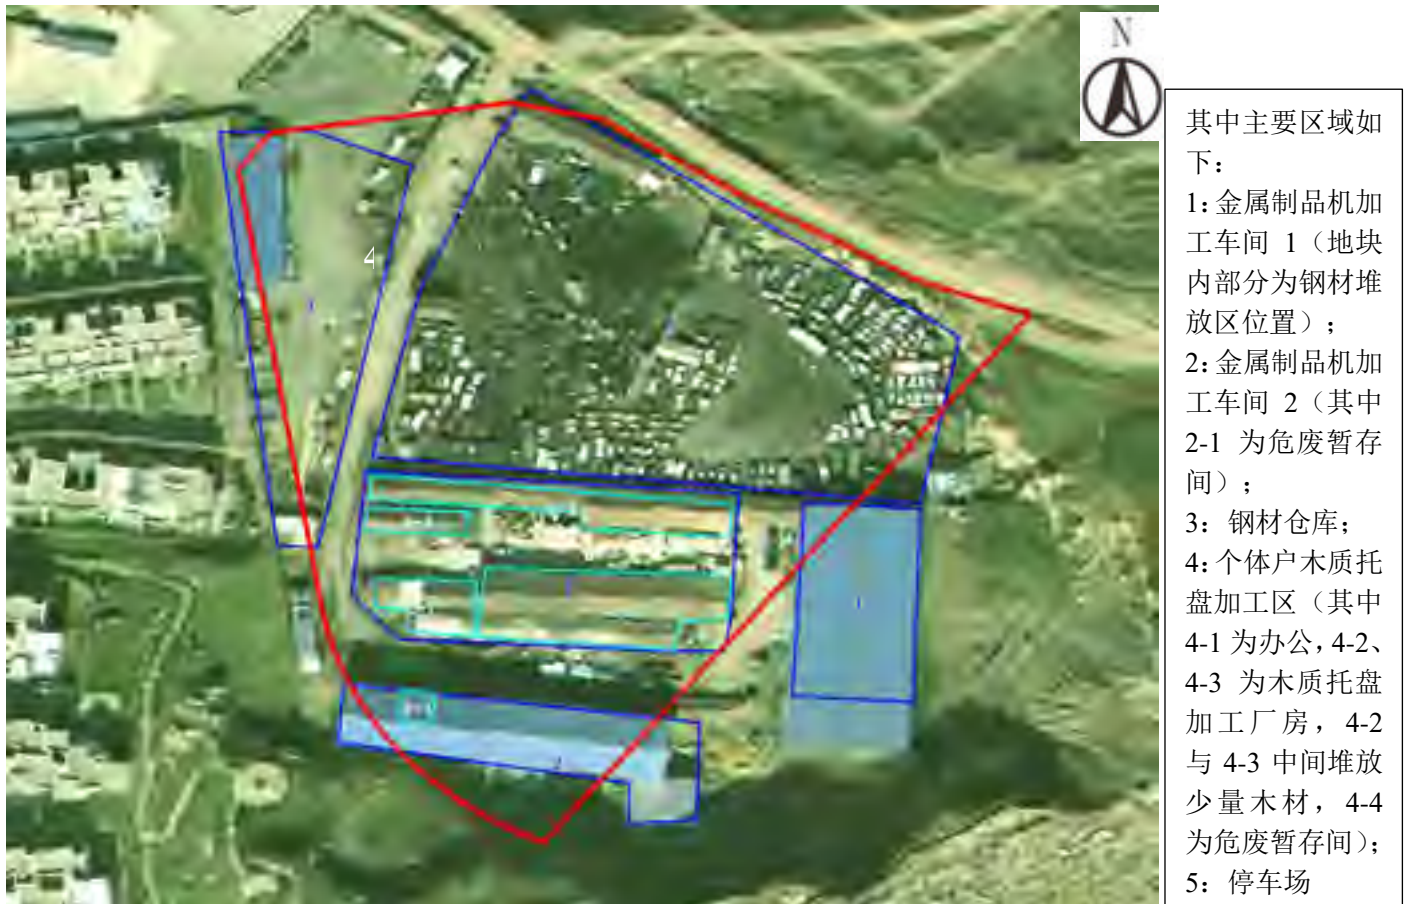
图 2.6-1 地块 2008 年平面布置图

根据地块生产类型，主要分为 5 个类型区域：1、金属制品机加工厂钢材堆放区；2、金属制品机加工区→蔬菜种植区；3、仓库→蔬菜种植区；4、木制托盘加工区→车辆停放区；5、停车场→钢材堆放+办公区域。

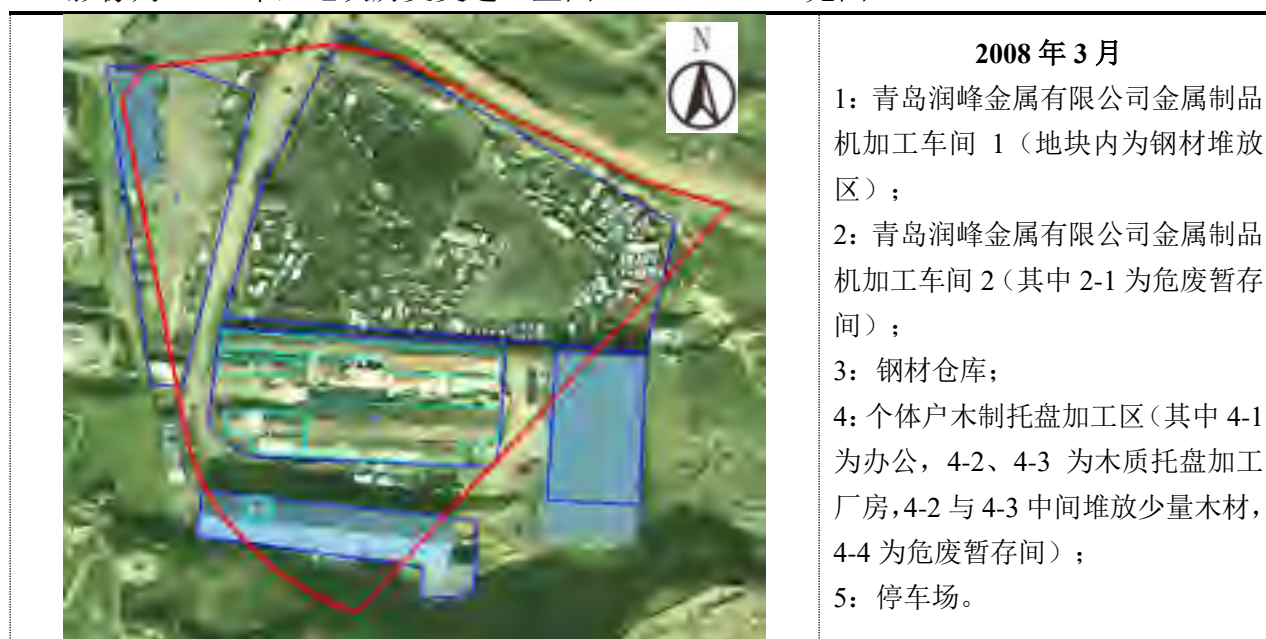
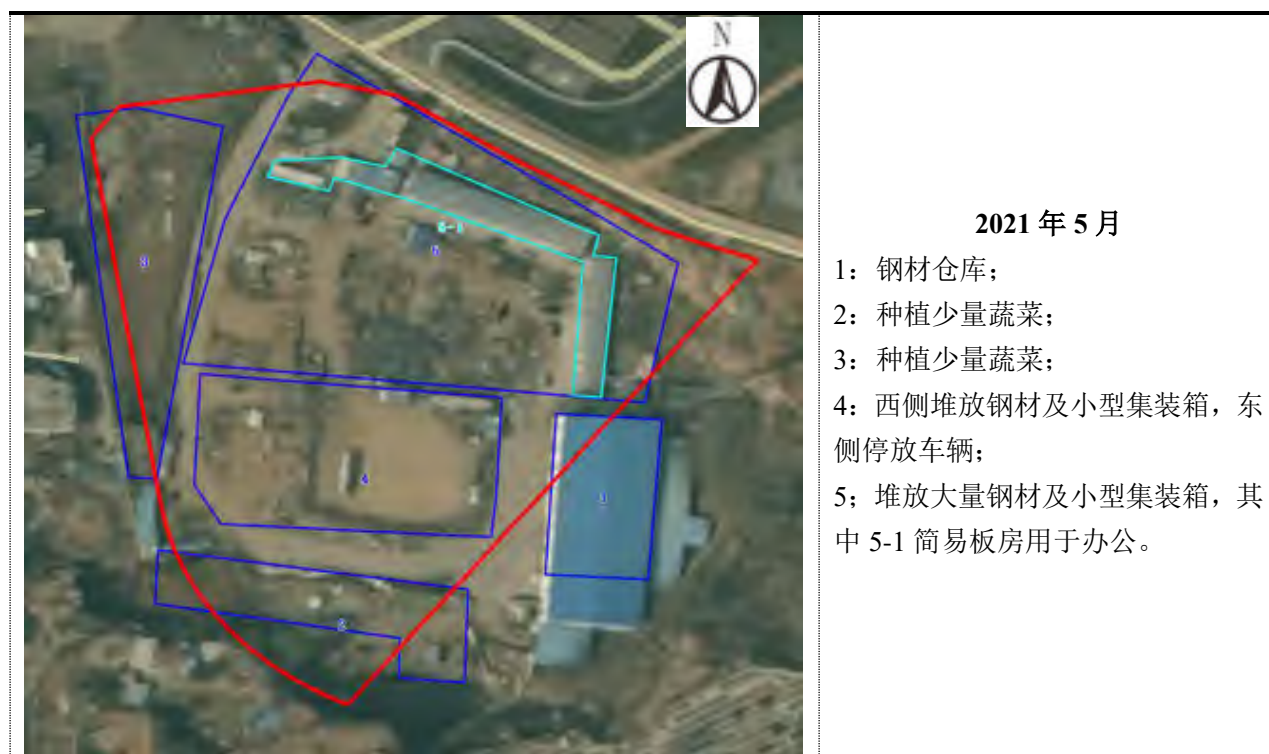
图2.6-3 地块历史变迁卫星照片

GoogleEarth 查询场地历史卫星影像，最早可追溯到 2008 年的影像资料，最新影像为 2021 年，地块历史变迁卫星图（2008~2021）见图 2.6-3。

<p style="text-align: center;"><b>2011 年 11 月</b></p> <p>1: 青岛润峰金属有限公司金属制品机加工车间 1 (地块内为钢材堆放区) ;</p> <p>2: 中部留有 1 处简易板房用于存放遗留下的钢结构件;</p> <p>3: 空地;</p> <p>4: 空地;</p> <p>5: 空地</p>
 	<p style="text-align: center;"><b>2016 年 2 月</b></p> <p>1: 青岛润峰金属有限公司金属制品机加工车间 1 (地块内为钢材堆放区位置) ;</p> <p>2: 种植少量蔬菜;</p> <p>3: 种植少量蔬菜;</p> <p>4: 堆放少量钢材, 东侧停放少量车辆;</p> <p>5: 堆放少量钢材及小型集装箱, 其中 5-1 搭建简易板房用于办公。</p>

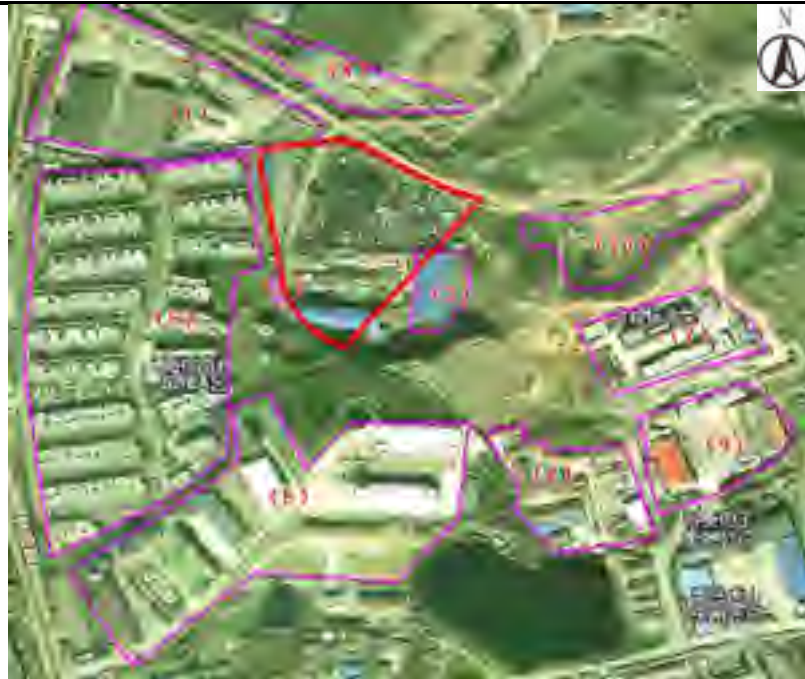
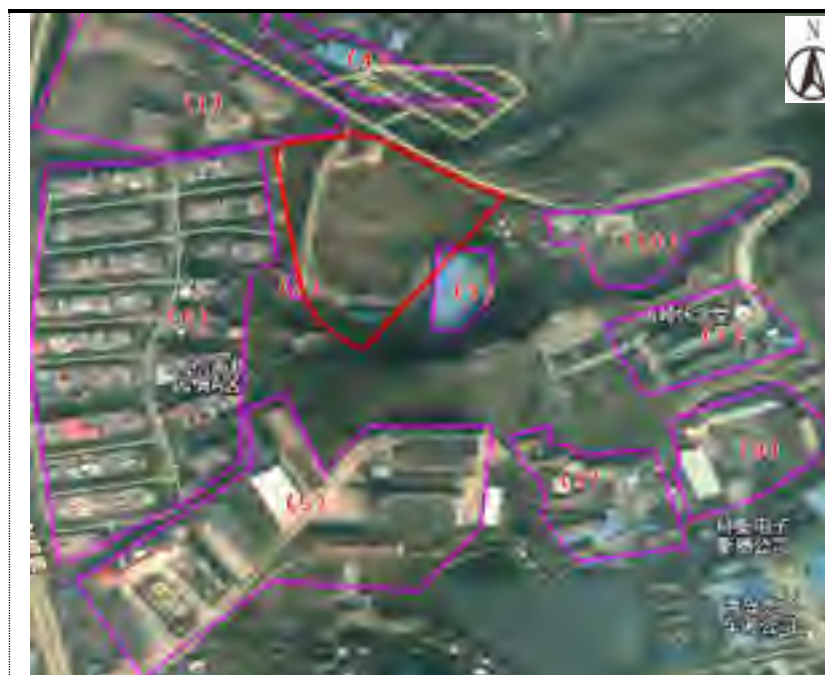
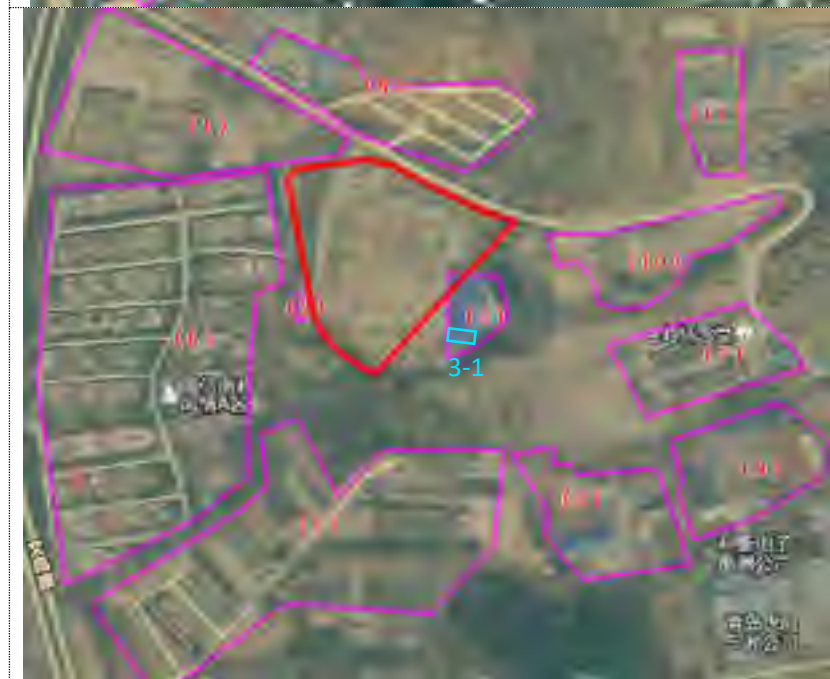
图2.7-1 相邻地块历史变迁卫星图

- (1)：山东省物产进出口公司仓库；
- (2)：私人养鸽户；
- (3)：青岛润峰金属有限公司；
- (4)：个体户金属制品机加工厂；
- (5)：办公区；
- (6)：海信南岭风情 A 区；
- (7)：金岭怀念堂；
- (8)：青岛润隆机械施工有限公司；
- (9)：山东朗进科技股份有限公司青岛分公司；
- (10)：青岛润隆机械施工有限公司

- (1)：空地；
- (2)：私人养鸽户；
- (3)：青岛润峰金属有限公司；
- (4)：个体户金属制品机加工厂；
- (5)：办公区；
- (6)：海信南岭风情 A 区；
- (7)：金岭怀念堂；
- (8)：青岛润隆机械施工有限公司；
- (9)：山东朗进科技股份有限公司青岛分公司；
- (10)：青岛润隆机械施工有限公司

- (1)：华舜驾校；
- (2)：私人养鸽户；
- (3)：北侧为青岛润峰金属有限公司，南侧 (3-1) 为腻子粉加工厂；
- (4)：西侧为中南建筑职工宿舍，东侧为空地；
- (5)：办公区；
- (6)：海信南岭风情 A 区；
- (7)：金岭怀念堂；
- (8)：青岛润隆机械施工有限公司；
- (9)：山东朗进科技股份有限公司青岛分公司；
- (10)：青岛润隆机械施工有限公司；
- (11)：个体金属制品加工厂。

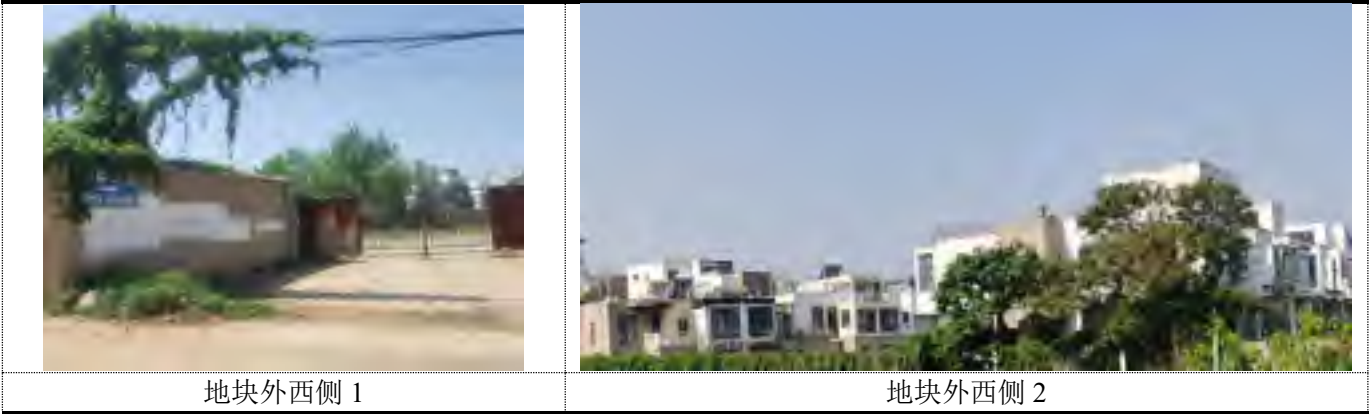
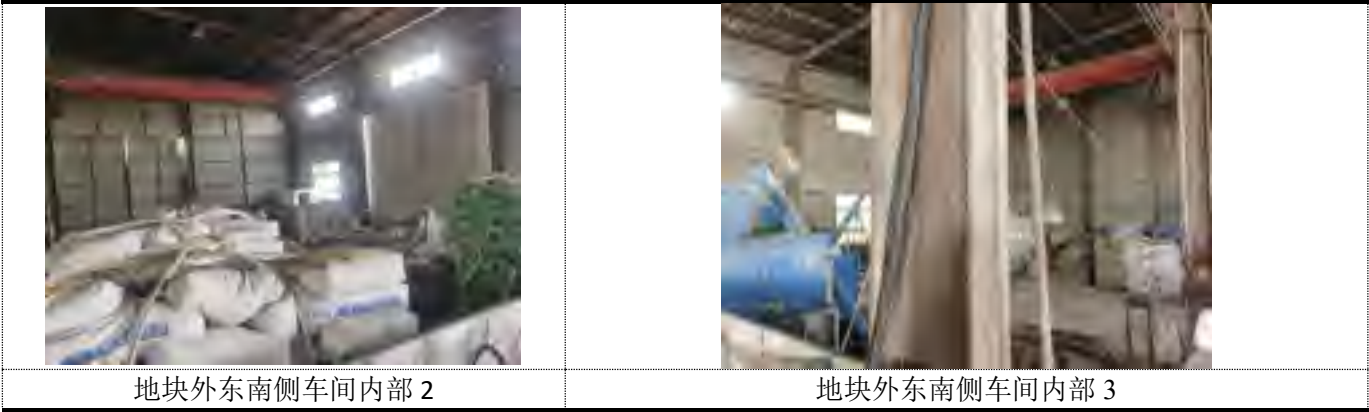
图2.7-2 相邻地块现状照片

2021 年 5 月对相邻地块进行现场踏勘，北侧紧邻唐山路，隔路为在建中南林樾小区；东侧紧邻青岛润峰金属有限公司，再往东为山体荒地；东南侧 15m 处为腻子粉成品仓库；南侧为山体荒地；西侧邻华舜驾校、海信南岭风情 A 区、私人养鸽户。相邻地块现状照片如图 2.7-2 所示。

地块外南侧	地块外西侧 3（私人养鸽户）

地块外东北侧	地块外北侧

地块外东侧 1	地块外东侧 2

地块外为东南侧	地块外东南侧车间内部 1

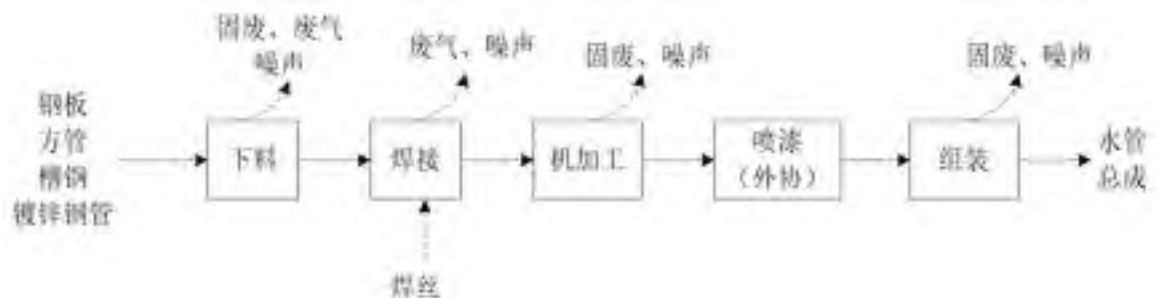
图3.5-1生产工艺流程图

外购钢板、方管、槽钢、镀锌钢管，根据要求用等离子切割机或剪板机等进行下料

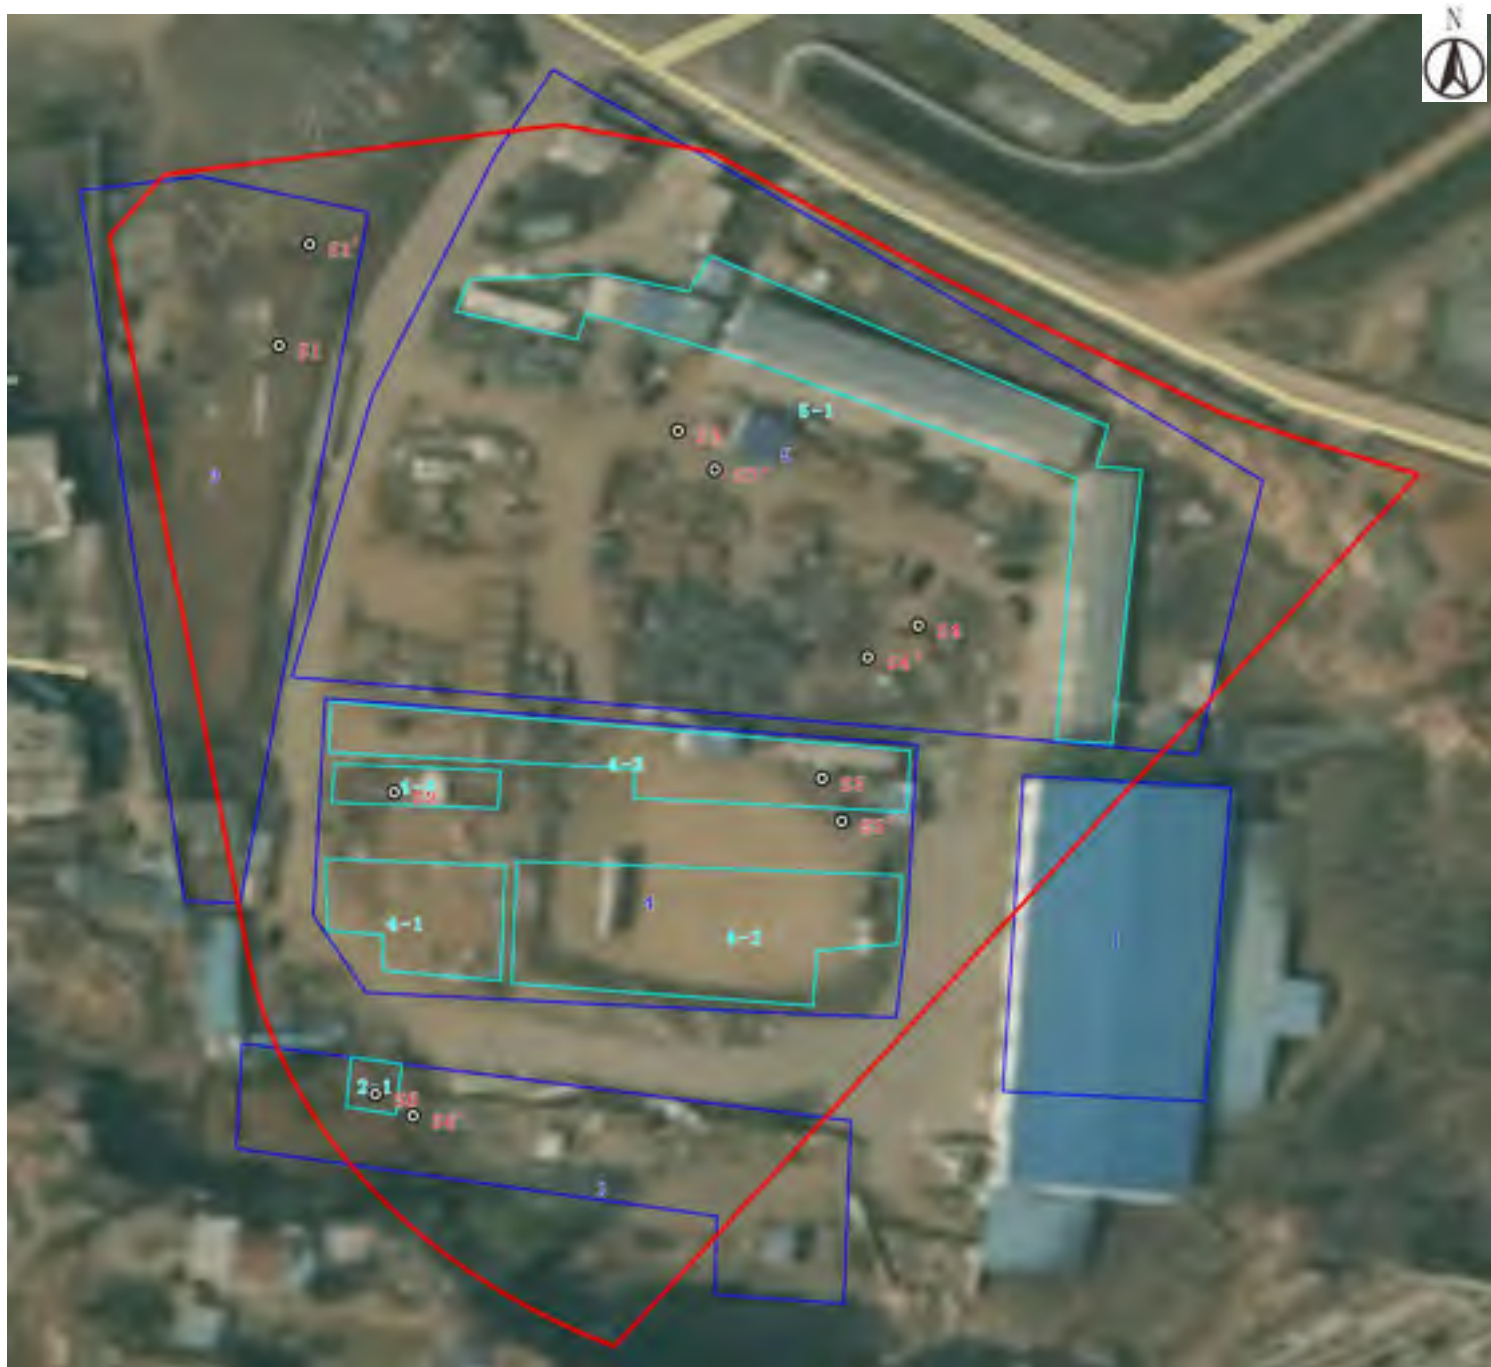
图 4.1-1 地块内监测点位一览表

点位编号	所在区域及位置	布点依据
S1、S1'	仓库→蔬菜种植区车辆停放位置	根据人员访谈、现场勘查及历史卫星图，将检测点布设在原有仓库→蔬菜种植区车辆停放位置，同时靠近西侧华舜驾校
S2	木制托盘加工区→车辆停放区原厂危废暂存间位置	根据人员访谈、现场勘查及历史卫星图，将检测点布设在原厂危废暂存间位置
S5	木制托盘加工区→车辆停放区原木制托盘加工车间内、现车辆停放区	根据人员访谈、现场勘查及历史卫星图，将检测点布设在原木制托盘加工车间内、现车辆停放区，并临近东侧金属制品机加工车间 1 位置
S5'	木制托盘加工区→车辆停放区原木制托盘加工厂房木材存放位置、现车辆停放区	根据人员访谈、现场勘查及历史卫星图，将检测点布设在原木制托盘加工厂房木材存放位置、现车辆停放区，并临近东侧金属制品机加工车间 1 位置
S3、S3'	停车场→钢材堆放+办公区域车辆停放位置	根据人员访谈、现场勘查及历史卫星图，将检测点布设在原停车场车辆停放位置
S4、S4'		
S6	金属制品机加工区→蔬菜种植区原金属制品机加工车间 2 危废暂存间位置	根据人员访谈、现场勘查及历史卫星图，将检测点布设在原金属制品机加工车间 2 危废暂存间位置
S6'	金属制品机加工区→蔬菜种植区原金属制品机加工车间 2 机加工位置	根据人员访谈、现场勘查及历史卫星图，将检测点布设在原金属制品机加工车间 2 机加工位置，并临近危废暂存间

- 1：金属制品机加工厂→钢材堆放区（地块内部分为钢材堆放区位置）；
- 2：金属制品机加工区→蔬菜种植区（其中 2-1 为原危废暂存间）；
- 3：仓库→蔬菜种植区；
- 4：木制托盘加工区→车辆停放区（其中 4-1 为原办公楼，4-2、4-3 为原木质托盘加工厂房，4-2 与 4-3 中间原堆放少量木材，4-4 为原危废暂存间）；
- 5：停车场→钢材堆放+办公区域

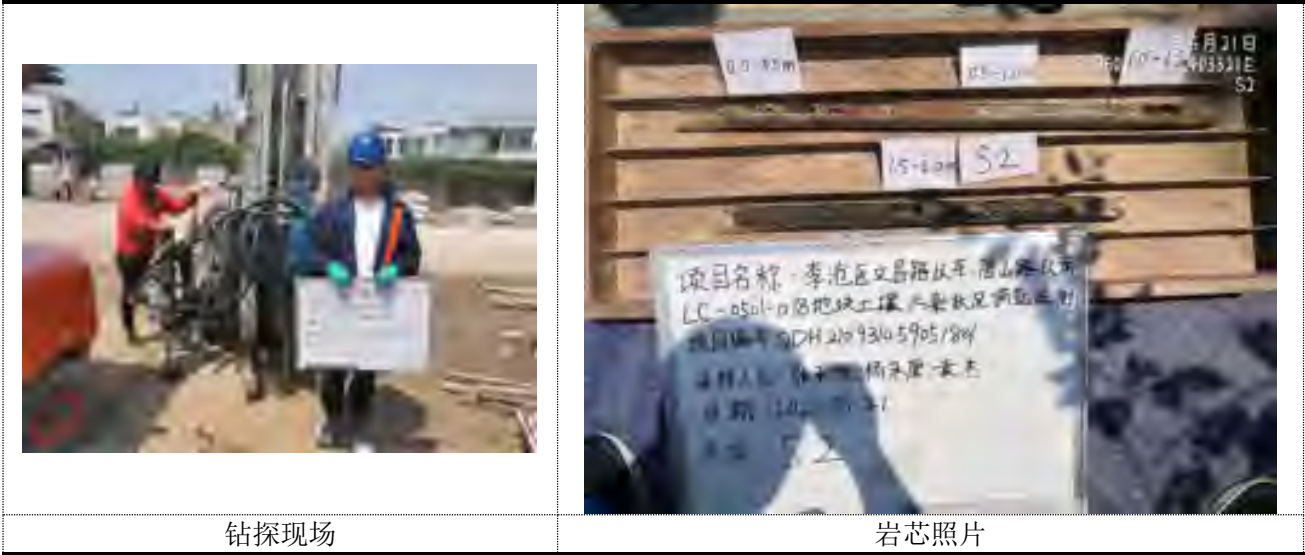
图 5.1-1 现场采样照片（部分）

土壤采样时，采样人员均佩戴一次性的丁晴手套，每个土样采样前均要更换新的手套，以防止样品之间的交叉污染。取样时，用于检测VOCs的土壤样品单独优先采集，用非扰动采样器采集不少于5g的原状土推入加有10ml甲醇保护剂的40ml棕色玻璃瓶中，用聚四氟乙烯密封垫瓶盖盖紧防止保护液渐出，每采完一个样品随时更换一次性VOCs专用取样器；紧接着取SVOCs样品，用竹铲采集土壤样品至250ml棕色的广口瓶内，装满填实后用锡箔纸包裹玻璃瓶密封垫瓶盖盖紧；重金属样品用竹铲采集约500g至聚乙烯自封袋内并密封。取样之前在不锈钢铲和木铲之外套一次性塑封袋，取完一个点位样品后随时更换塑封袋，以保证取样器清洁，土壤样品不会相互污染。土壤装样过程中，尽量减少土壤样品在空气中的暴露时间，且尽量将容器装满（空气量控制在最低水平）。现场专人负责所有样品的采集、记录与包装、专人负责对采样日期、地点、样品编号、土壤及周边情况等记录标记。

PID 快检	XRF 快检

VOCs 非扰动取样

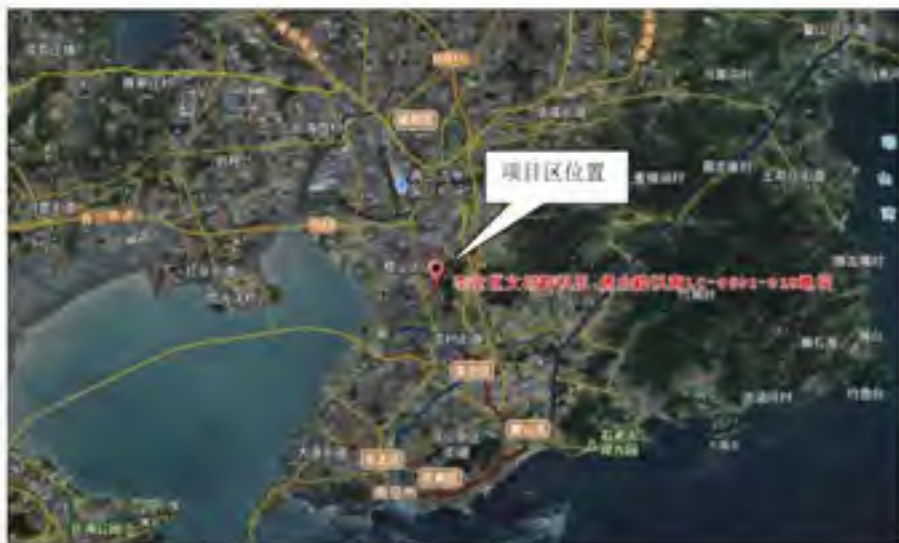
图 1 交通位置图

受青岛洁华环境科技有限公司的委托，承担了李沧区文昌路以东、唐山路以南 LC-0501-018 地块调查项目的水文地质调查工作，主要包括钻探、土壤取样以及地层分层编录等工作。本次调查地块位于青岛市李沧区唐山路、文昌路交界口东南侧，北侧为唐山路；东侧为山体荒地；南侧为山体荒地；西侧为华舜驾校、海信南岭风情 A 区、私人养鸽户。具体地理位置详见图 1。

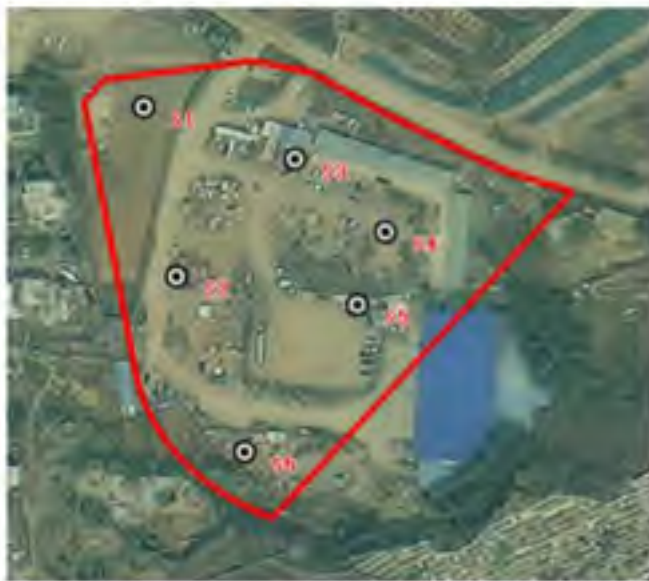
图 2 点位布置图

勘探点按网格法在拟建场地内均匀布设。勘探点间距根据实际需要确定，共布设勘探调查取样孔 6 个。终孔原则：根据甲方设计方案，土壤采样孔钻探到隔水顶板停止钻探，地下水监测孔钻探到隔水顶板为止。

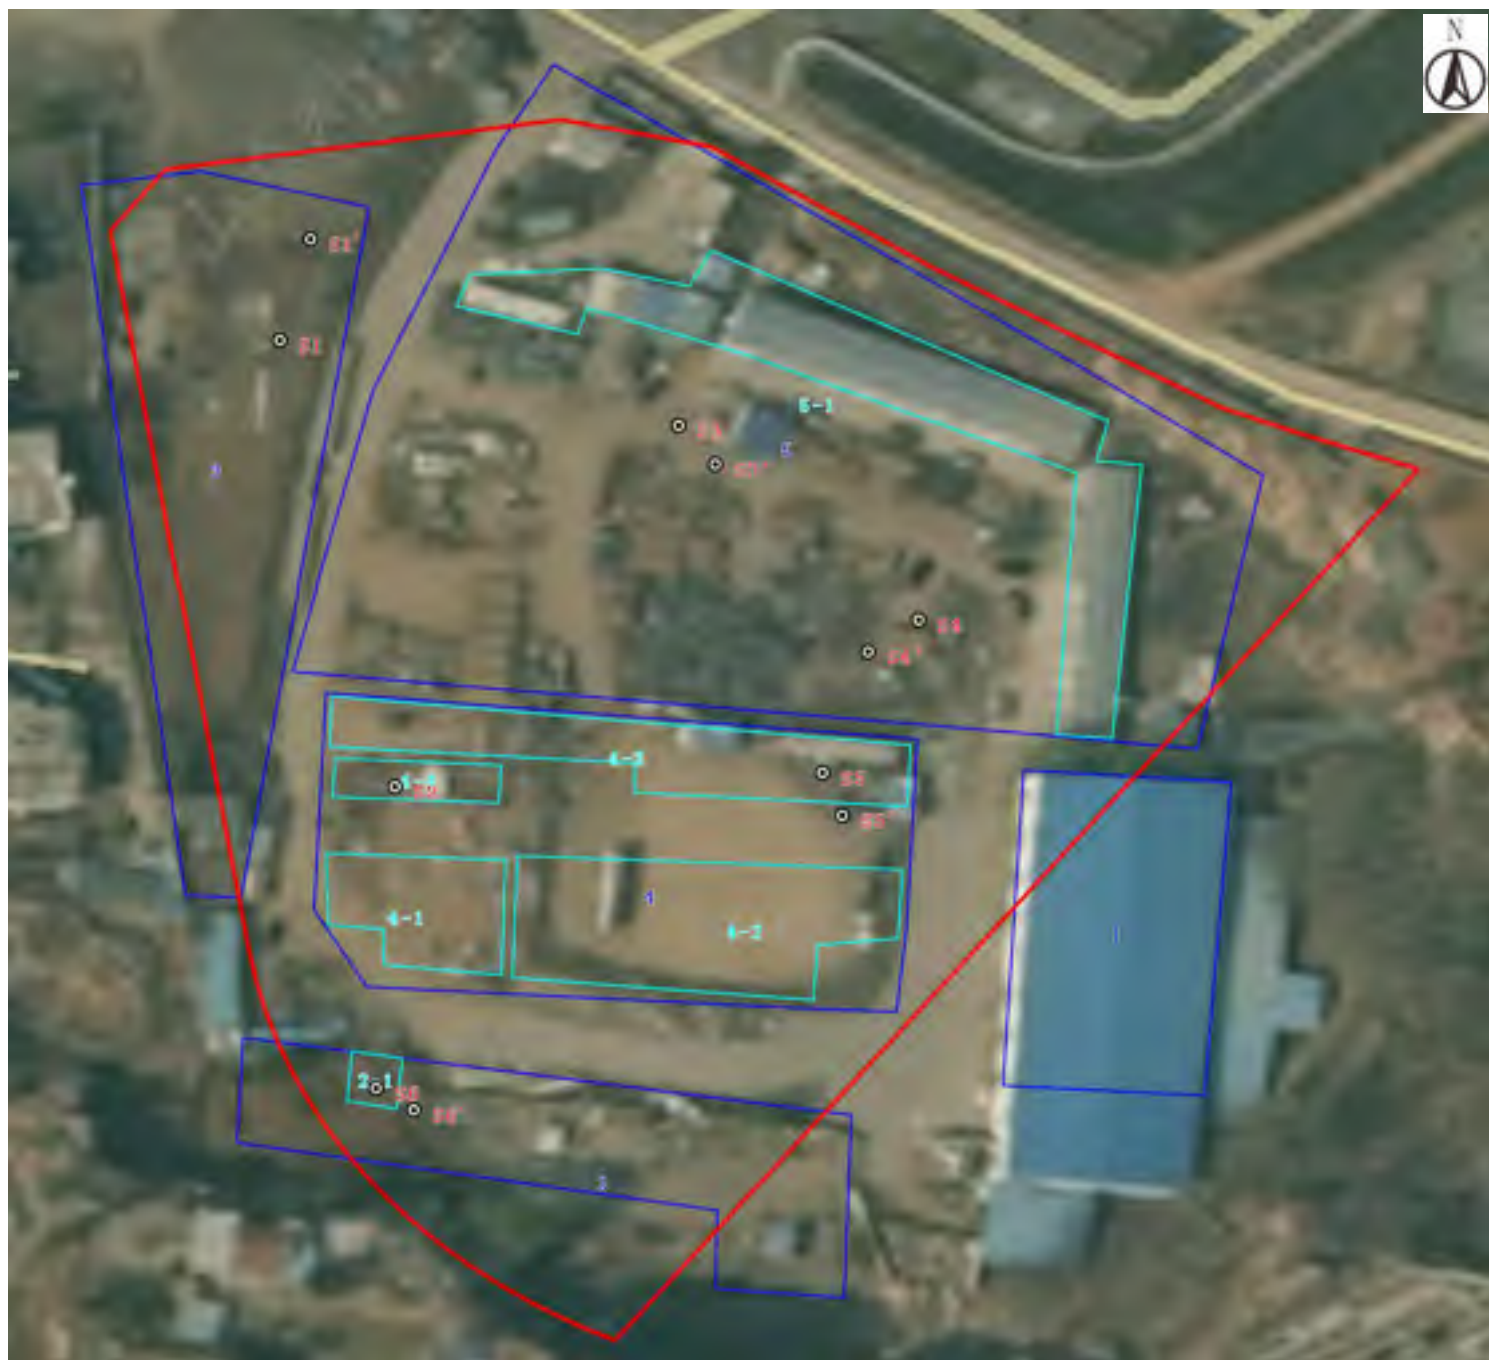
图 4.1-1 地块内监测点位一览表

其中主要区域如下：

- 1：金属制品机加工厂→钢材堆放区（地块内部分为钢材堆放区位置）；
- 2：金属制品机加工区→蔬菜种植区（其中 2-1 为原危废暂存间）；
- 3：仓库→蔬菜种植区；
- 4：木制托盘加工区→车辆停放区（其中 4-1 为原办公楼，4-2、4-3 为原木质托盘加工厂房，4-2 与 4-3 中间原堆放少量木材，4-4 为原危废暂存间）；
- 5：停车场→钢材堆放+办公区域

检测点位布设依据见表 4.1-1，具体布设图见图 4.1-1~4.1-2，点位信息详见表 4.1-2。

点位编号	所在区域及位置	布点依据
S1、S1'	仓库→蔬菜种植区车辆停放位置	根据人员访谈、现场勘查及历史卫星图，将检测点布设在原有仓库→蔬菜种植区车辆停放位置，同时靠近西侧华舜驾校
S2	木制托盘加工区→车辆停放区原厂危废暂存间位置	根据人员访谈、现场勘查及历史卫星图，将检测点布设在原厂危废暂存间位置
S5	木制托盘加工区→车辆停放区原木制托盘加工车间内、现车辆停放区	根据人员访谈、现场勘查及历史卫星图，将检测点布设在原木制托盘加工车间内、现车辆停放区，并临近东侧金属制品机加工车间 1 位置
S5'	木制托盘加工区→车辆停放区原木制托盘加工厂房木材存放位置、现车辆停放区	根据人员访谈、现场勘查及历史卫星图，将检测点布设在原木制托盘加工厂房木材存放位置、现车辆停放区，并临近东侧金属制品机加工车间 1 位置
S3、S3'	停车场→钢材堆放+办公区域车辆停放位置	根据人员访谈、现场勘查及历史卫星图，将检测点布设在原停车场车辆停放位置
S4、S4'		
S6	金属制品机加工区→蔬菜种植区原金属制品机加工车间 2 危废暂存间位置	根据人员访谈、现场勘查及历史卫星图，将检测点布设在原金属制品机加工车间 2 危废暂存间位置
S6'	金属制品机加工区→蔬菜种植区原金属制品机加工车间 2 机加工位置	根据人员访谈、现场勘查及历史卫星图，将检测点布设在原金属制品机加工车间 2 机加工位置，并临近危废暂存间
